PIEDRA RAJA. LA ARQUITECTURA HIDRÁULICA INKA DE ESCALA MONUMENTAL EN EL SHINCAL DE QUIMIVIL

Marco Antonio Giovannetti¹ y Rodolfo Raffino²

Tramo F: complejo Piedra Raja. Metodología de estudio y parámetros hidrológicos en un canal a cauce abierto

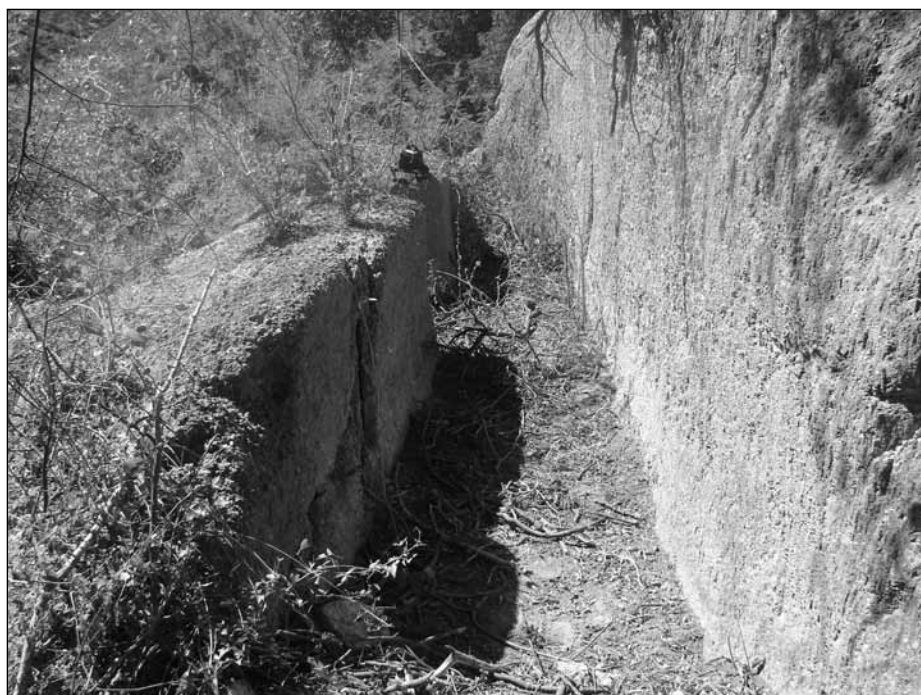
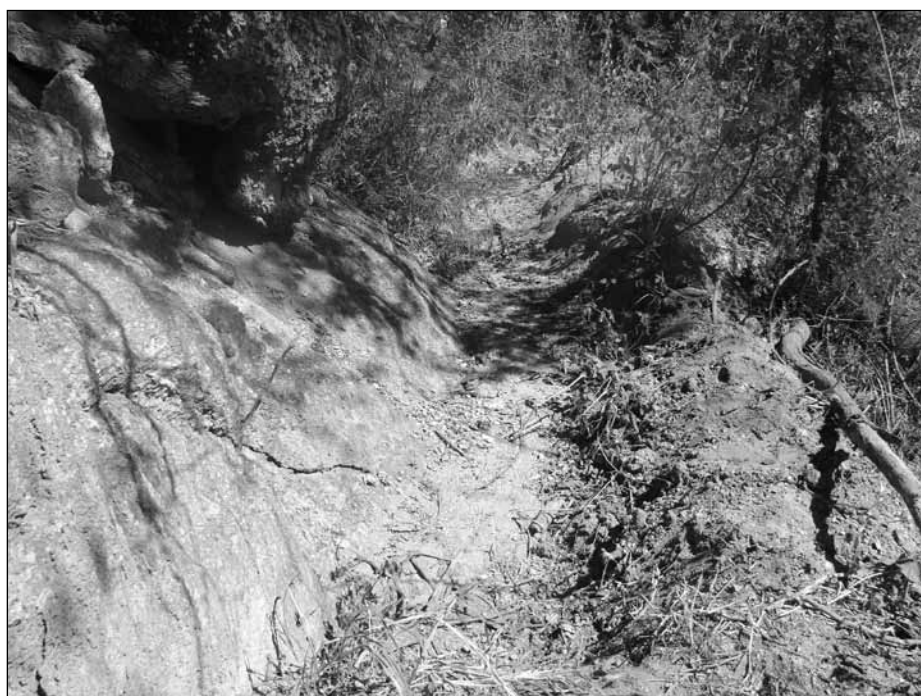
Figura 4. Sector 1 del complejo de canales Piedra Raja.

Sector 1. Está representado por un tramo de diez metros de canal recto, más dos metros de bajada bruscamente empinada que se curva levemente en dirección norte. En la Tabla 1 se destacan las características de distintos puntos medidos detalladamente en diferentes espacios. El perfil del canal es perfectamente rectangular (Figura 4). Es posible observar como el cerro mismo fue alterado recortándose el perfil del canal a partir de un bloque granítico saliente. Asimismo, el bloque menor que fuera separado del cerro pasaría a conformar la pared NO del canal. Luego, es posible ver que fue seccionado nuevamente para construir una imponente rampa –que será descrita más adelante– dejando como resultado dos bloques a cada lado de la rampa que incluso parecen haber sido aplanados artificialmente en el plano superior. Las alturas de las paredes NO oscilan entre los 0,85 y 0,90 m en ambos bloques. En síntesis, este sector está íntegramente construido sobre roca madre del cerro tanto en las paredes laterales como su lecho. Un último elemento que no invalida su valor arqueológico es la modificación realizada por el señor Salemmé sobre el final de una de las caídas, donde consolidó alguna de sus partes con rocas y cemento. No supera en ocho o nueve el número de rocas colocadas y la continuidad de la acequia hacia los nogales es completamente sobre tierra.

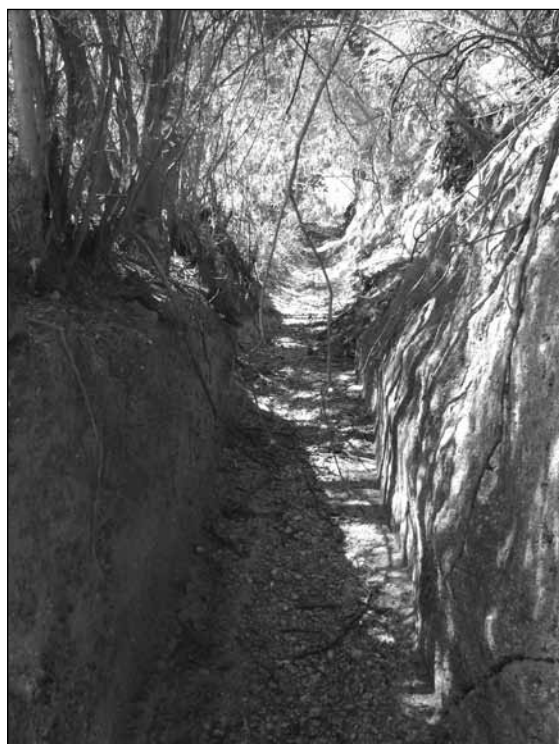
Figura 6. Interior del canal en Sector 3 de Piedra Raja.

esculpido en forma de canal rectangular para dar paso al agua a lo largo de 11 m rectos. La pared NO se eleva unos 0,95 m y su superficie superior horizontal no parece presentar el trabajo de aplanamiento del Sector 1, aunque el crecimiento de árboles sobre la misma impide ver con claridad sus cualidades. La pared SE es, al igual que el anterior, un relativamente elevado perfil rocoso de más de 8 m de alto hábilmente verticalizado por picado y pulido. La Figura 6 muestra el perfil del canal mientras que sus medidas se presentan en la Tabla 1.

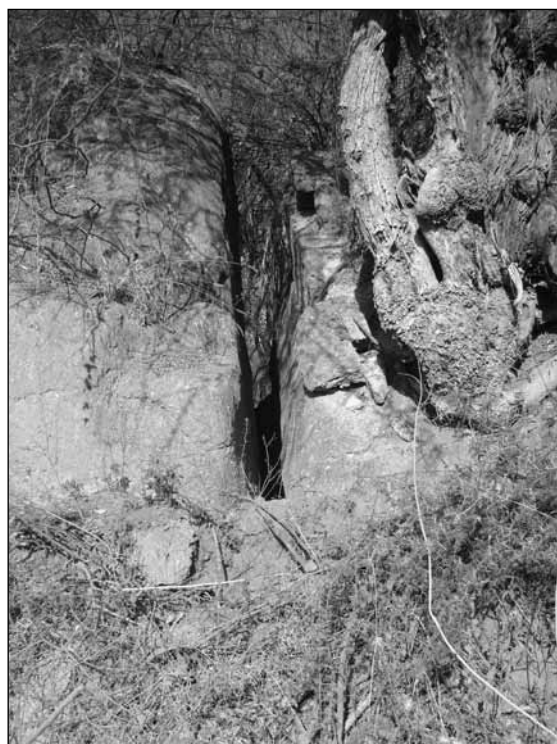
Figura 7. Apertura sobre el cerro para el pasaje de agua.
Conforma el Sector 4 de nuestro esquema.

Sector 4. Es uno de los sectores más admirables de este complejo. El pequeño cerro no solo fue usado como parte de las paredes de los canales que viéramos arriba, sino que además fue cortado al medio para que el agua atravesara un nuevo conducto de 14 m de largo (Figura 7). A partir de esto último, es necesario poner un paréntesis para intentar entender las prácticas constructivas en este espacio. Bien pudieron realizar una apertura completa del cerro desde una altura que no supera los 4 m y pulir luego las paredes laterales (Figura 8). Sería de esperarse, sin

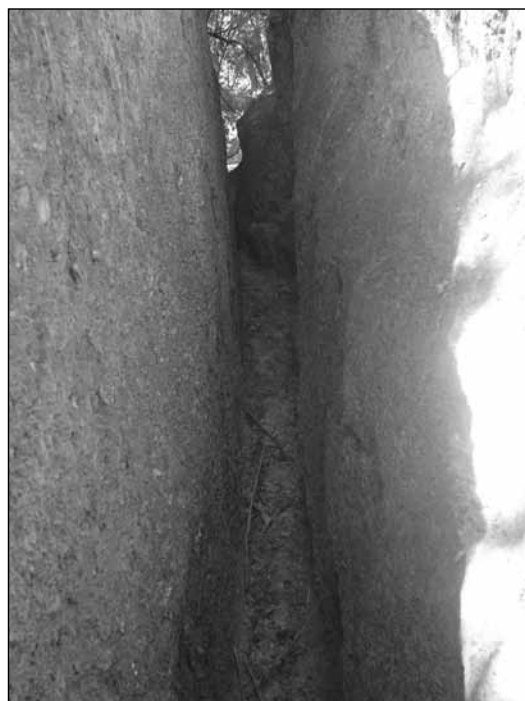
Figura 9. Interior del pasadizo en Sector 4. Vista al SE y vista al NO.

Figura 10. Otra vista del interior del pasadizo en Sector 4. Vista al SE y vista al NO.

destacamos la diferencia entre este conducto y los sectores previos ya que, como podemos observar comparando con los anchos registrados para los sectores 1, 2 y 3, aquí se angostan mucho los espesores del lecho, aun teniendo en cuenta la variabilidad interna dentro del mismo. La altura de las paredes superiores a los 4 m salvaría problemas hidráulicos producidos por estas diferencias dado que en absoluto se corre peligro de desborde. Asimismo, nuevamente queremos remarcar la minuciosidad en la búsqueda de paredes lisas trabajadas con pulido de la roca, incluso hasta el extremo superior de la misma. El interior del pasadizo puede apreciarse en las Figuras 9 y 10.

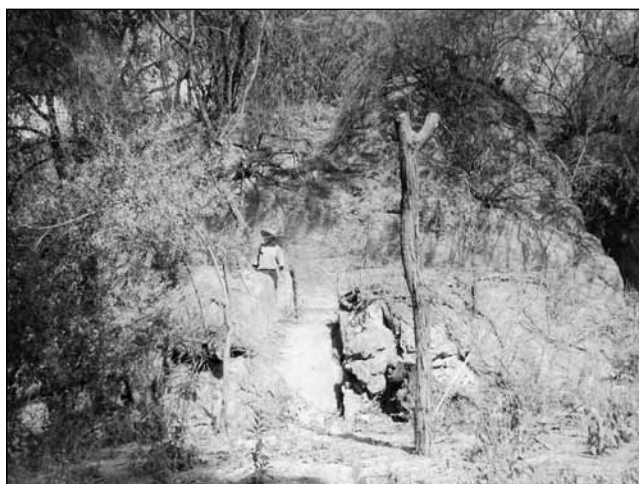
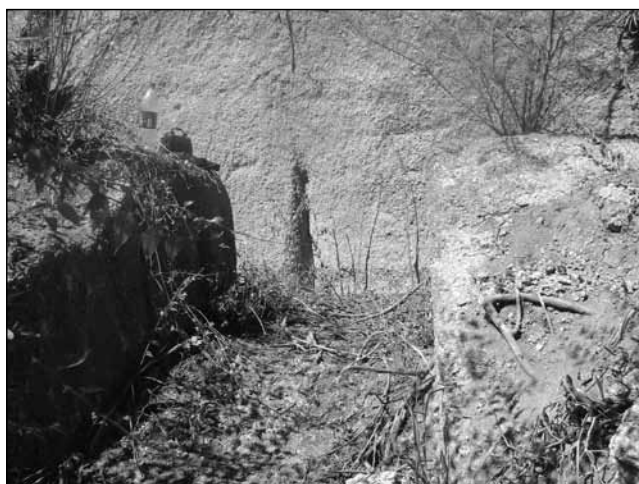
Figura 11. Rampa de Sector 5 en el complejo Piedra Raja.

Figura 12. Rampa del Sector 5 en el complejo Piedra Raja. Nótase sobre la pared del cerro la marca confeccionada para encastrar una compuerta.

Sector 5. Es una rampa construida con singular perfección que descende en dirección NO. Mantiene 1,20 m de ancho a lo largo de sus 3,75 m de largo. Posee dos quiebres de pendiente muy marcados, el primero rondando los 16,16% y el segundo —más abajo— los 44,7%. Ambas paredes son perfectamente verticales, con una altura de 0,90 m en el comienzo cayendo hasta los 0,55 cm en el final. Las Figuras 11 y 12 muestran distintos acercamientos a la rampa.

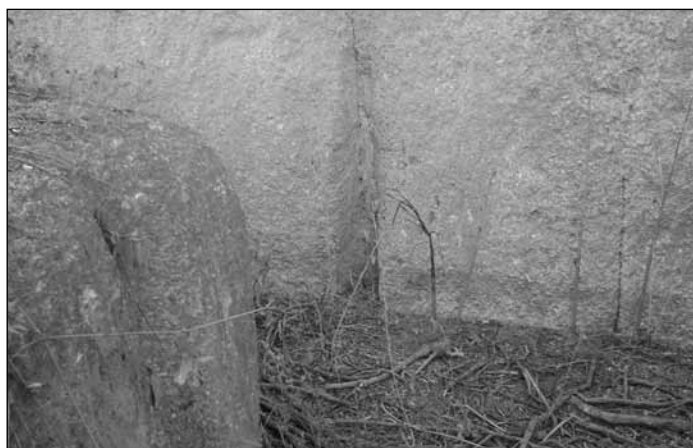
Figura 13. Sectores 1 (izquierda) y 5 del complejo Piedra Raja. En el centro se observa la traba para compuerta.

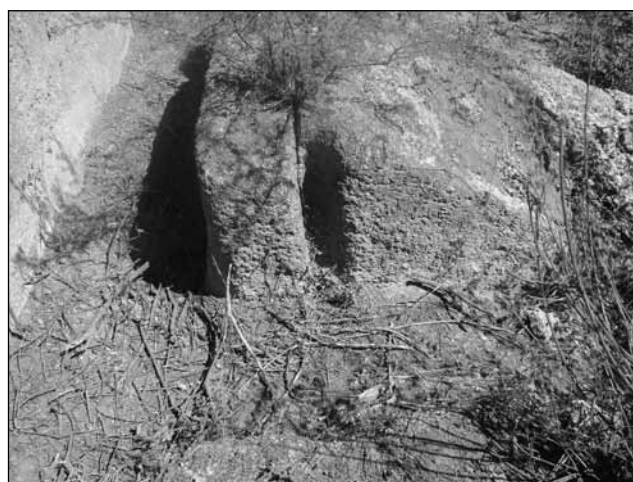
Figura 14. Marca de traba para compuerta en Sector 1. Por debajo es posible observar la marca del paso del agua (pelo de agua).

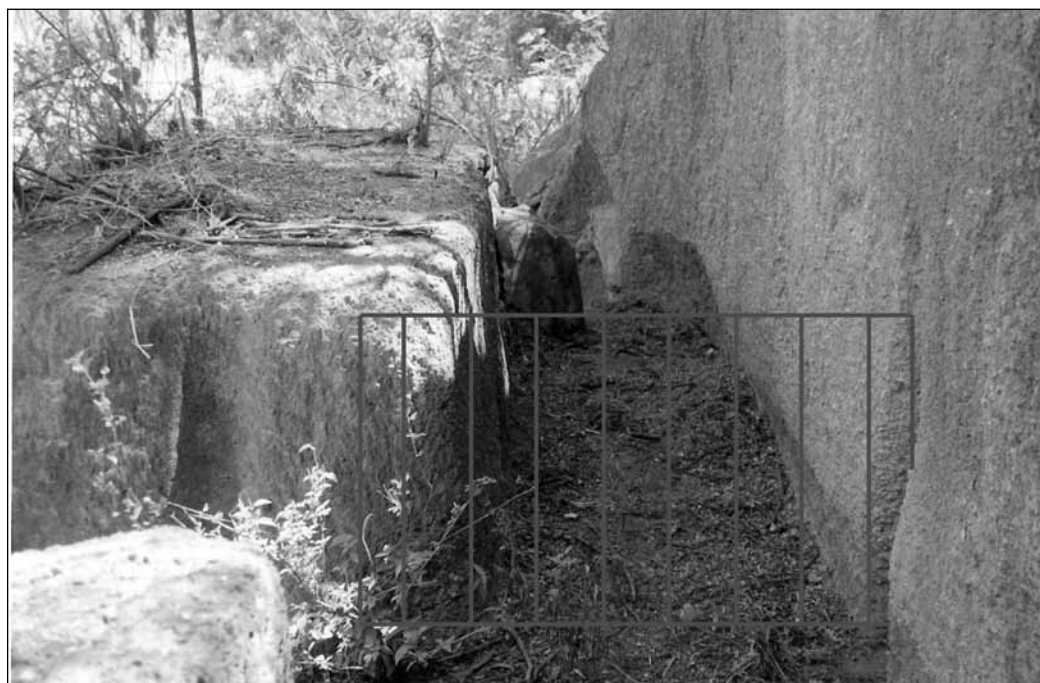
Figura 15. Representación de la compuerta que impide el paso hacia la caída del Sector 1.

comienzo de la rampa y la continuidad del canal hacia el NE proporciona el espacio para trabar la compuerta (Figura 15). Un dato distintivo es la altura de los tres encajes midiendo 0,89 m todos, sumando así más información para dimensionar la minuciosidad y detalle del trabajo constructivo. Ambas marcas de la rampa poseen un espesor de 13 cm, mientras que la del Sector 1 11 cm. Compuertas rígidas probablemente de madera con importantes espesores debían ser las que se encastraban en ese lugar.

Segundo. Obviamente debemos tomar en cuenta las direcciones de las caídas mencionadas. Luego, la manera en que trabaría la compuerta del Sector 1. Para mantenerse firme requeriría de la fuerza del agua llegando desde el Sector 2 para chocar con la compuerta y luego desviarse hacia la rampa. Recordemos que al contrario de la compuerta de la rampa, la del Sector 1 posee solo una horadación tallada en el cerro para trabar. Del otro lado traba con la esquina donde comienza la rampa (ver Figura 15).
